Rapport concernant le traitement de conservation-restauration
d'une série de petits appareils photographiques pour pigeons
Brevet Michel, 1930

Rapport de traitement
mai 2008

Art Metal Conservation GmbH

Bâle le 30 mai 2008

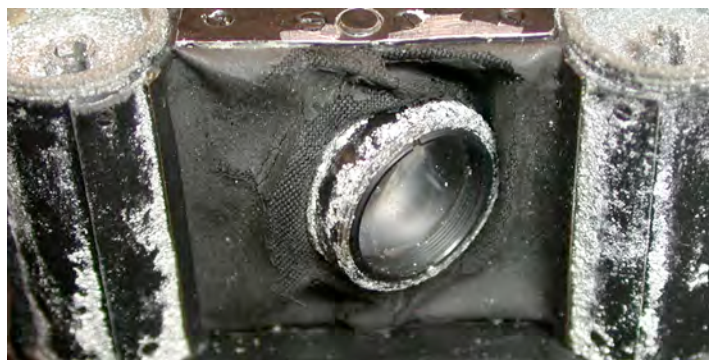
Photo 2 : Détail de la corrosion après démontage du boîtier externe.

Elle se présente sous la forme d'efflorescences blanchâtres qui soulèvent la peinture noire de protection.

La corrosion spectaculaire par son ampleur n'atteint pas l'ensemble de l'objet mais semble se cantonner à certains éléments, notamment sur la bague de l'objectif, les boîtiers des bobines de film et leur couvercle.

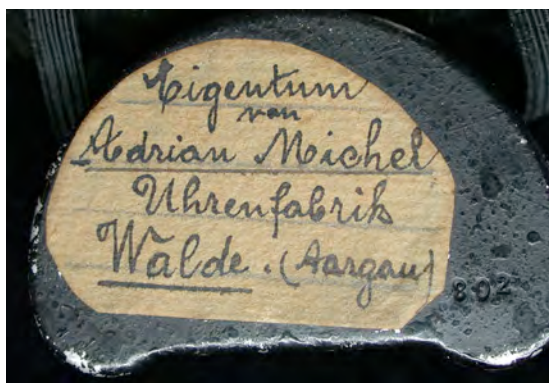
Photo 9 : Etiquette sur le prototype qui sera conservée.

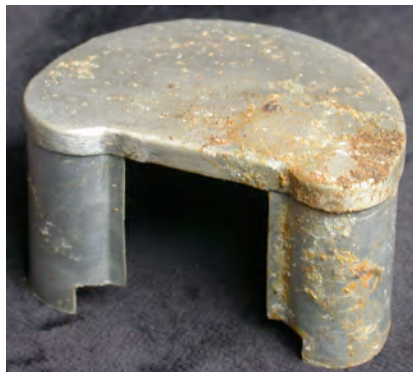
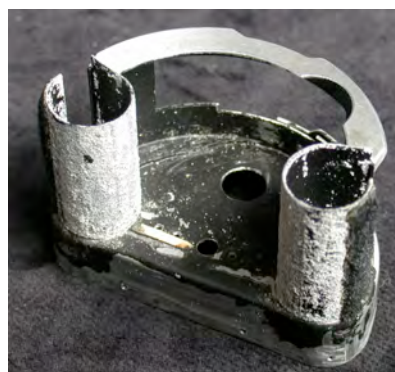
Photos 15, 16 : Fortement corrodés, ces éléments sont sertis.

Les objets n'engendrent pas de site de corrosion galvanique, la corrosion ne s'effectue pas par piqûre comme dans le cas des chlorures mais elle est couvrante et dite généralisée sur certains éléments.

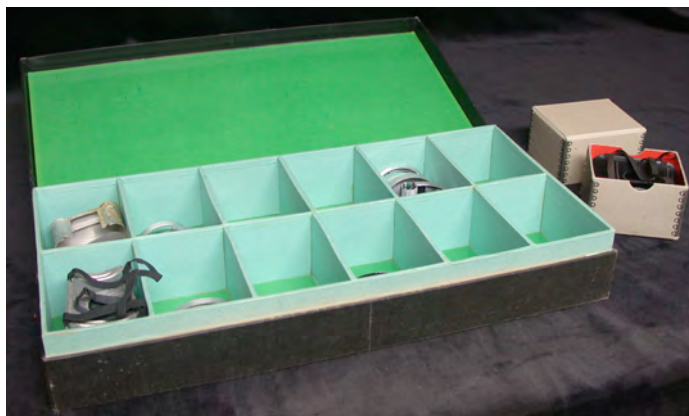
Le conditionnement des objets a toujours été en boîte de carton fortement acide.

Photo 18 : Conditionnement en boîte de carton fortement acide.

Il ne s'agit pas, comme nous l'avons précédemment supposé, d'une corrosion due aux pellicules de film mais une combinaison entre ces pellicules, le conditionnement en carton fortement acide et à la dégradation du revêtement noir d'acétate de cellulose des toiles de l'appareil.

Nous recommandons un conditionnement aéré (non plus dans une boîte en carton qui est fortement acide et relargue de l'acide acétique) dans une boîte en matériaux neutres, tels que ceux utilisés pour le conditionnement des documents graphiques.

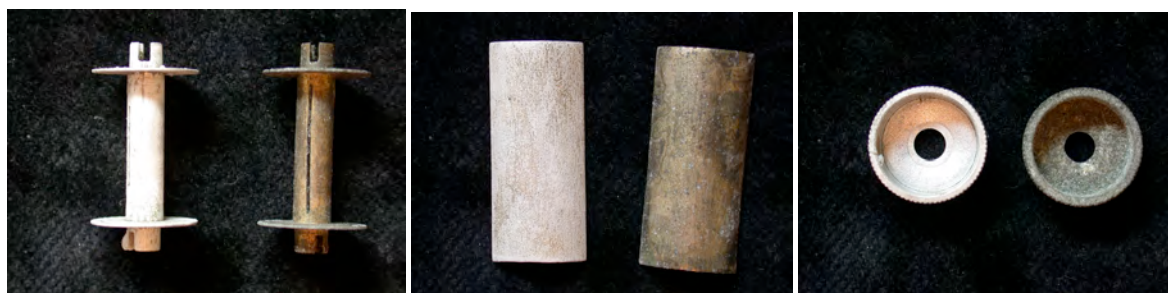
Photos 19, 20, 21 : Tests comparatifs de traitement sur les pièces détachées.

Sur les pièces détachées, nous avons effectué des essais de traitement au citrate d'ammonium pH 6 réajusté, à l'acide phosphorique fortement dilué (1%) et à l'EDTA (complexant Ethylène diamine tétra acétique). Nous avons travaillé en application par compresse et un rinçage à l'eau déminéralisée. Les réactions ont été estimées sans appareil de mesure mais empiriquement sous binoculaire.

Les tests à l'acide phosphorique et à l'EDTA, même fortement dilués, demeurant trop agressifs, nous avons opté pour un traitement au citrate d'ammonium Ph 6 à 3 %.

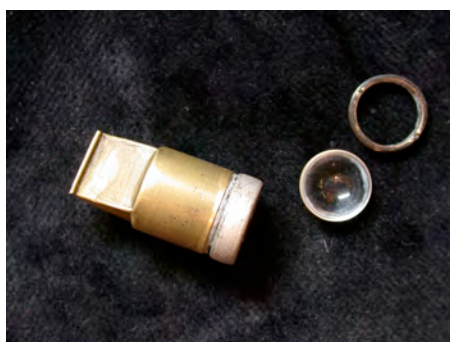
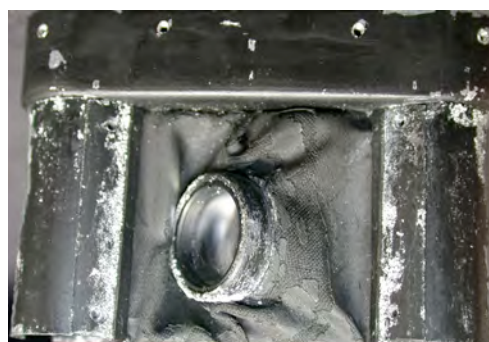
Le boîtier avec mécanisme ainsi que l'objectif n'ont été démontés que sur le premier appareil, ces opérations se sont révélées inutiles pour le traitement ou dommageables pour l'objet (vis volontairement fraisées et abrasées pour éviter un démontage, peinture originelle, accès au mécanisme de réglage très sensible, etc.).

Photos 22,23 : Démontage complet du premier appareil, focal de l'objectif et vis du mécanisme.

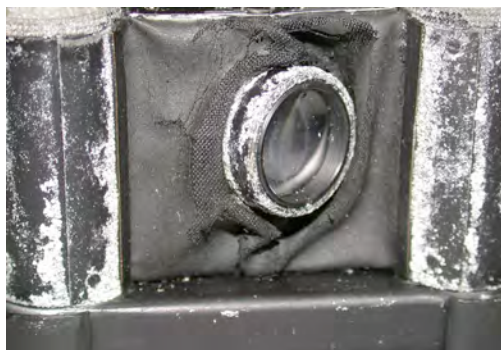
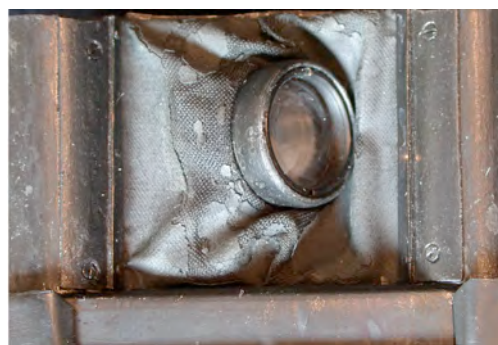
Photos 24,25 : Avant et après traitement.

- Démontage partiel des éléments corrodés ou pour avoir accès à ceux-ci, dépose des bandes de feutre.
- Un nettoyage exhaustif à l'eau additionnée d'un savon anionique.

- Un dégraissage complet des parties à traiter.
- Elimination mécanique des produits de corrosion pulvérulents (bâtonnet de bois, scalpel, scalpel à ultra son, bâton et pinceau fibre de verre).

- Elimination chimique des produits de corrosion par compresse et gel additionné d'une solution chimique (citrate d'ammonium).
- Une stabilisation de la corrosion, par inhibiteur de corrosion (Benzoate de sodium 1g/l Cf. publication).

- Une protection et retouche par une peinture (acrylique mat)
- Une protection par application d'huile (type paraffine) ou de cire minérale (type Cosmoloïd) sur les parties sensibles à la corrosion.

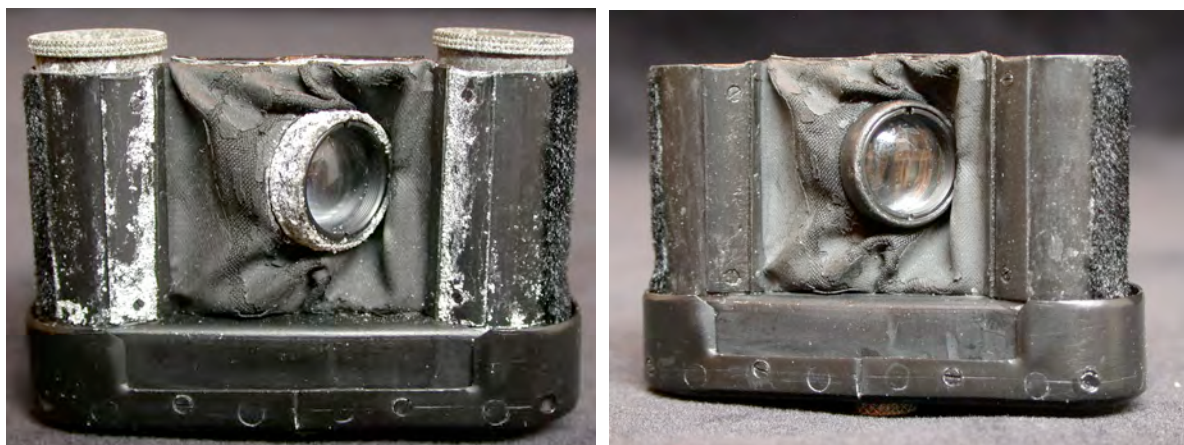
Photos 26,27 : Après traitement de retouche et de remontage des bandes latérales.

Les bandes de tissus ont systématiquement été démontées en ayant soin d'éliminer tant que possible par grattage l'ancienne colle (cellulosique au pH acide) et de les recoller avec une colle acrylique au Paraloïd B72 (méthacrylate), qui lui est inerte et forme une barrière entre la toile et le métal.

- Un remontage des éléments en recollant les bandes de tissus au Paraloid, en ayant soin d'éliminer tant que possible l'ancienne colle (cellulosique au pH acide)

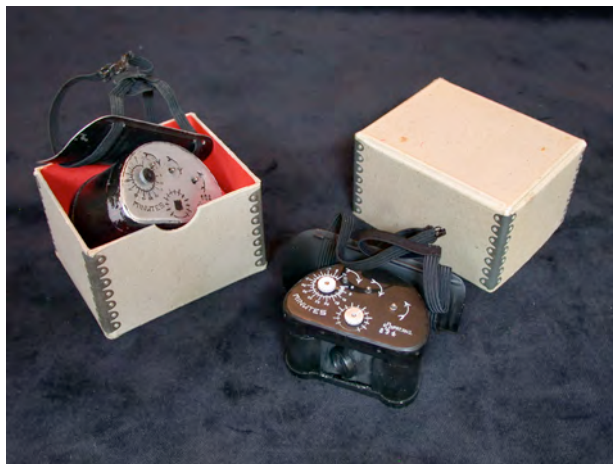
Photo 31 : Conditionnement ancien en carton acide en partie responsable de la dégradation.

Nous déconseillons les conditionnements hermétiques car l'objet sera lui-même source de production d'acide acétique interne.
