Rapport concernant le traitement de conservation-restauration
d'une œuvre de Verner Panton
Art clock Tower, 1995

Rapport de traitement
octobre 2007

Bâle le 30 octobre 2007

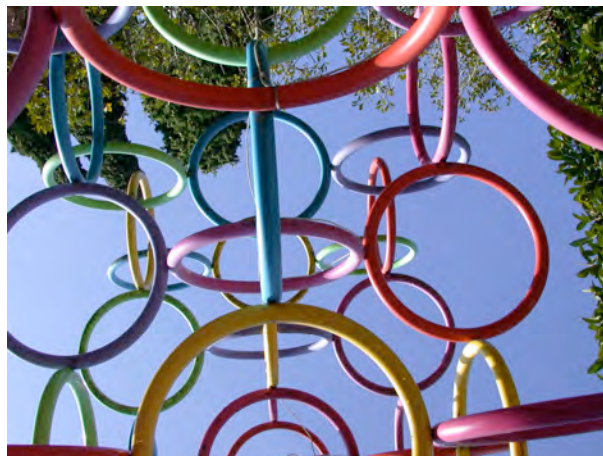
Photo 2 : Vue de l'intérieur de la sculpture.

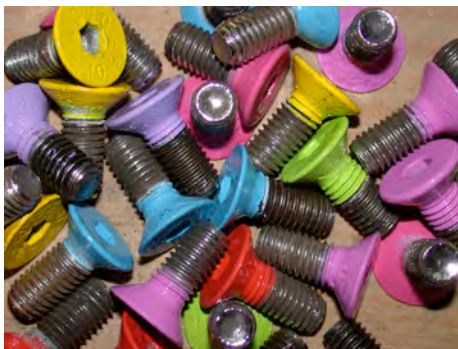
Photo 3 : Quelques vis ayant servis à la protection des pas de vis lors des étapes de traitement.

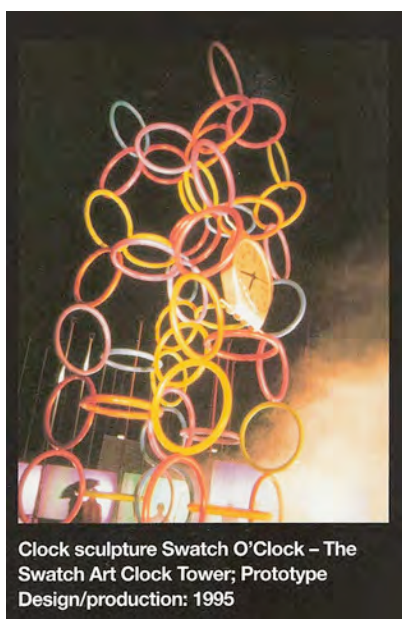
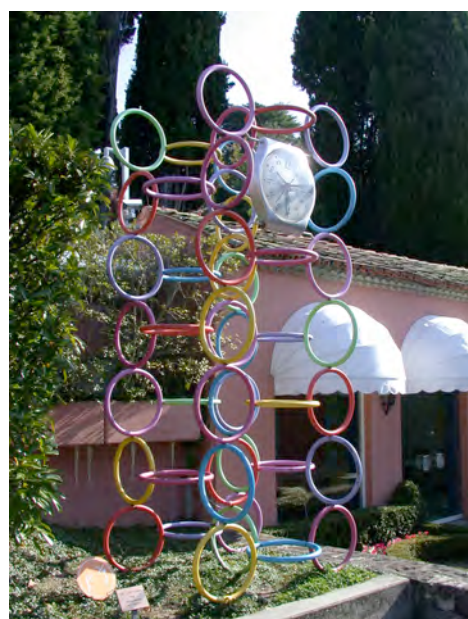
Onze années après son installation dans le parc du musée et suite à quelques interventions ayant mal vieilli (un de repeint total *in situ*), l'œuvre présentait des dégradations peu esthétiques.

Photos 4 et 5 : Vue générale du prototype de Panton et de la sculpture dans son emplacement actuel avant traitement.

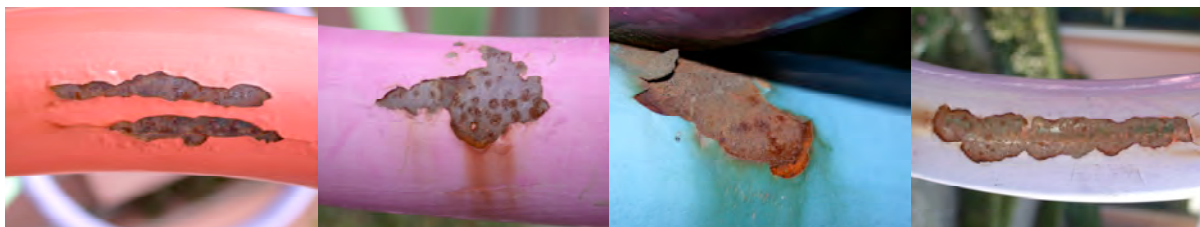
Photos 6, 7, 8 et 9 : Problème de corrosion et de mauvaise adhérence des couches de peinture sur le métal.

La corrosion de l'acier est visible en de nombreux endroits et la peinture a tendance à se décoller. L'acier n'a donc pas été bien protégé contre la corrosion et la peinture semble peu résistante aux conditions extérieures.

- Une élimination des peintures par sablage (Sablage norme SA 25).
- Un dégraissage complet.
- Protection par zingage (Zingage deux composants).
- Application d'une couche d'apprêt ou primaire d'accroche (époxyde deux composants cuits au four).
- Ponçage.
- Mise en teinte avec des peintures deux composants (Polyuréthane acrylique avec additif anti UV dedans), garantis de 5 à 10 ans pour la stabilité des teintes.
- Retouches.

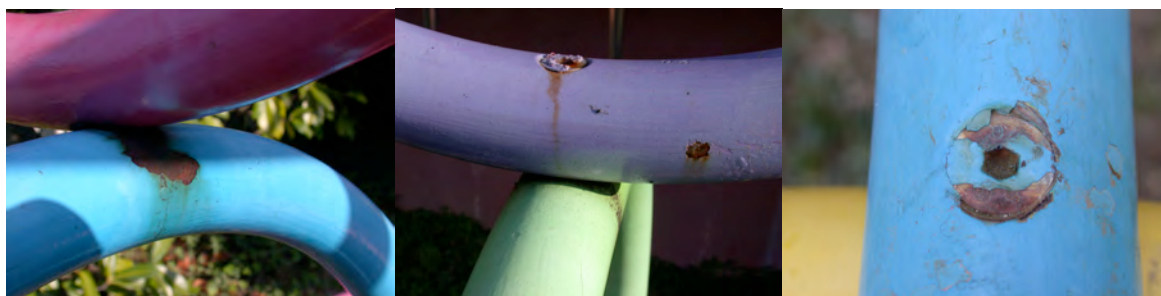
Photos 10, 11 et 12 : Problème de corrosion surtout localisée dans les zones d'assemblage et sur les visseries en acier inoxydable de mauvaise qualité.

Toute la visserie a été changée par de l'inox A2, vis de fixation des anneaux, de l'horloge et au sol. Les vis au sol, anciennement zinguées, étaient fortement corrodées et n'étaient plus sécuritaires pour le maintien de la structure.

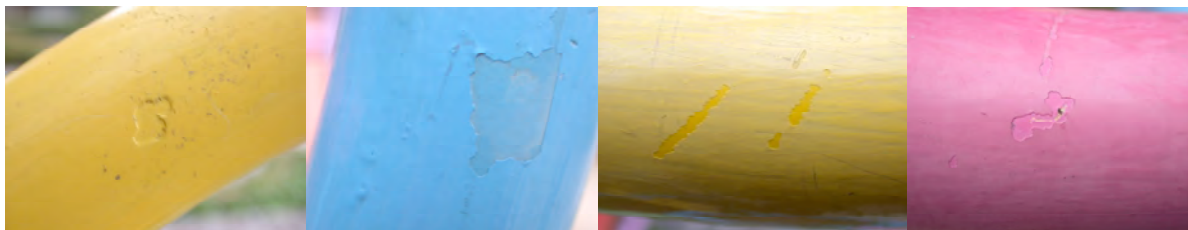
A une date inconnue, les anneaux ont été repeints avec des couleurs peu stables qui ont fortement viré sous l'action du soleil. L'application au pinceau de cette peinture favorisait les empâtements peu esthétiques.

La stratigraphie de peinture montre une couche blanche appliquée sur le métal, suivie d'une couche intermédiaire rose foncé et d'une couche de couleur d'origine et enfin la couche de repaint.

Photos 13, 14, 15 et 16 : Ancienne application avec un pinceau sur la surface d'origine d'une couche de peinture dont la couleur a virée sous l'action du soleil.

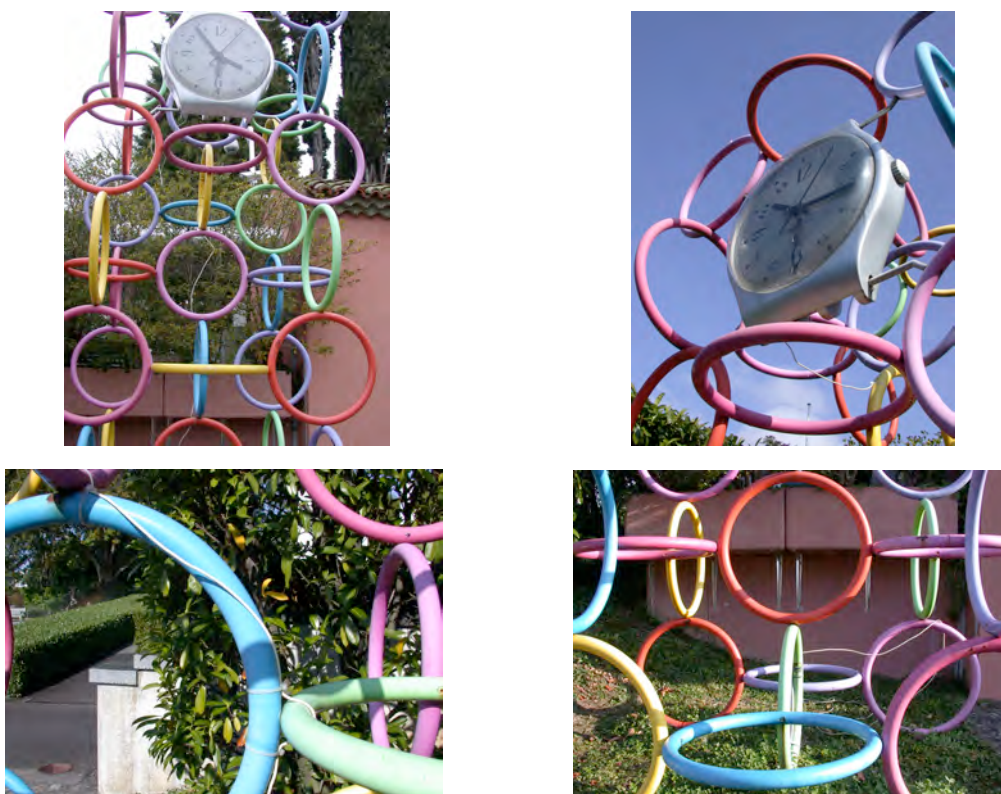
La montre nécessitait une restauration complète (cadran et boîtier). Par restauration, nous entendons garder le boîtier et ses couleurs d'origine, témoins du style de l'époque. Le système d'alimentation par câblage peu esthétique devait être revu.

Photos 17, 18, 19 et 20 : Le câble d'alimentation électrique de la montre peu esthétique et fixé d'une façon très « bricolage ».

Monsieur B. Knuchel de l'entreprise Prosigna à Ipsach est responsable de la restauration et du nouveau système d'alimentation de la montre. Il nous a proposé dans un premier temps de percer les anneaux pour faire passer le câble d'alimentation. Cette option n'étant pas retenue, nous avons opté pour une alimentation à batteries de longue durée (changement tous les 3 ans).

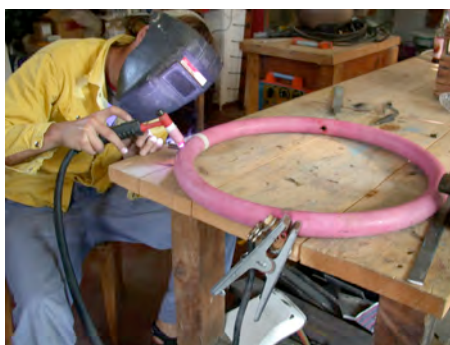
Les systèmes d'accroche étant pour certains défectueux nous les avons soudés à la jonction tenon/anneau après décapage partiel de la peinture.

Photo 21 : Soudure de certains tenons défectueux.

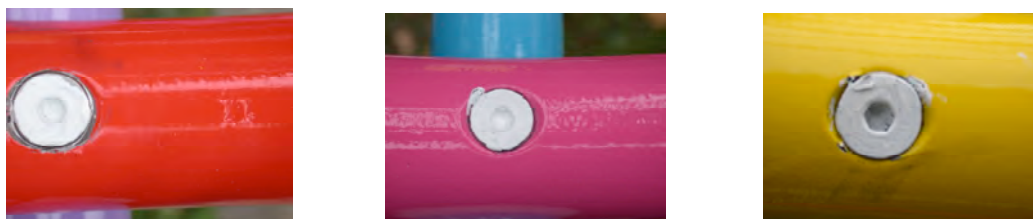
Photos 22, 23 et 24 : Peinture blanche deux composants appliquée sur toutes les têtes de vis.

Toutes les têtes de vis ont été peintes avec un apprêt deux composants époxyde blanc. Les retouches de peinture ont été effectuées avec la même gamme de couleur qui a servi à peindre les anneaux. Des petits pots contenant les sept couleurs ont été mis à disposition du musée pour les retouches à venir.

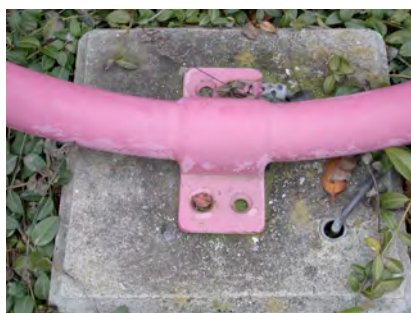
Les anneaux du bas sont différents, permettant une accroche par vissage sur des plots en béton. L'un d'entre eux comporte une prise paratonnerre.

Photo 25 : Anneau du bas avec le mode d'accroche au sol, on voit les différents repeints et le système de paratonnerre.

Un paratonnerre est prévu sur cette œuvre métallique, nous l'avons reconnecté à la base après traitement mais il serait utile de vérifier l'efficacité de la connexion.

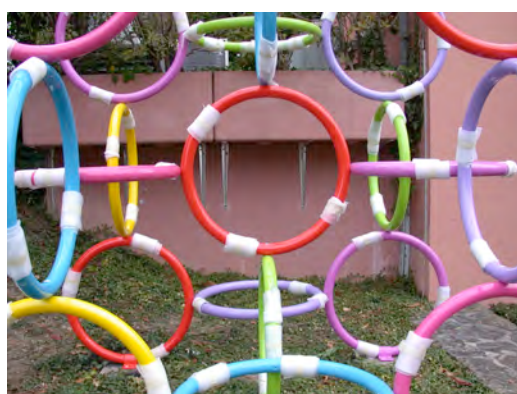
Photo 26 : Résultat après traitement avec encore les protections pour le transport.

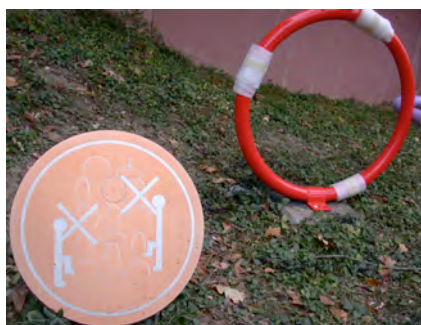
Malgré un panneau fait sur mesure, les enfants, et parfois les adultes, sont tentés de monter dans la sculpture. Les anneaux les plus bas sont les plus altérés et la protection virtuelle ne semble donc pas jouer son rôle.

Seul un petit panneau d'interdiction indique qu'il ne s'agit pas d'un jeu mais d'une sculpture.

Photo 26 : Panneau d'interdiction peu dissuasif.

Peut être serait-il utile d'envisager une autre barrière moins virtuelle pour freiner l'enthousiasme des enfants et prolonger la durée de vie des couches de peinture.

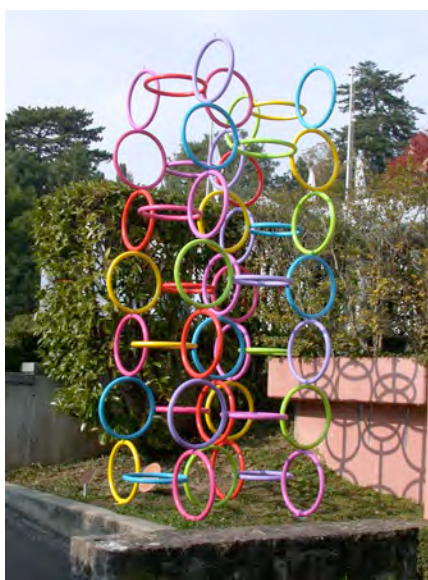
Photo 27 : Résultats après traitement
