Rapport de constat d'état et d'étude technologique de la reproduction
métallique à grande échelle de l'œuvre de P. Picasso.
« L'homme aux bras écartés » 1961

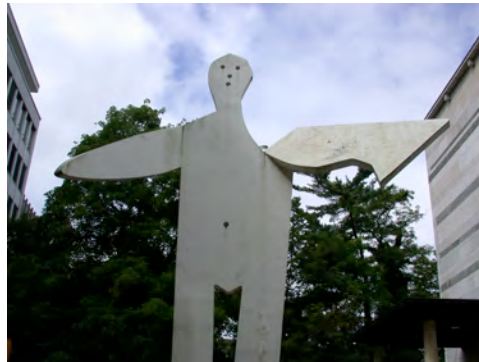
Photo N° 2 : « l'homme en blanc » en 2005.

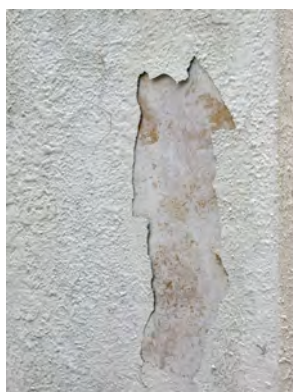
Photo N° 3 : Perte et soulèvement du revêtement (détail de 30 cm environ).

La couche de revêtement, épaisse (deux à trois millimètres) et peu souple (chargée de minéraux), ne se dilate pas de la même façon que le métal. Une désolidarisation du revêtement par rapport à son support était à craindre, le risque étant amplifié par le fait que la surface du métal très lisse n'avait pas été préparée. La couche d'accroche jaune (dite primer) appliquée sur le métal n'a pas joué son rôle entre une surface métallique lisse et l'enduit épais et peu souple, Ajoutons à cela que le primer d'accroche et l'enduit de résine chargée, ne semblent pas judicieusement choisis et présentent peut être une incompatibilité chimique...

Le revêtement était voué à se détacher en plaques et la structure métallique à se corroder. En treize années d'exposition les phénomènes attendus sont probants.

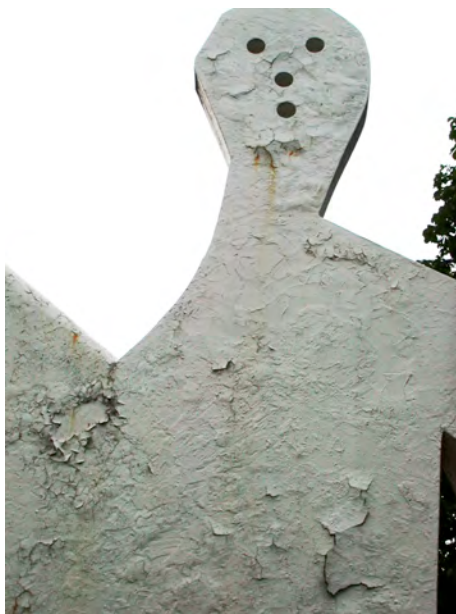
Inéluctablement une condensation d'eau à l'intérieur d'une structure en tôle de fer non traitée induit une amplification des phénomènes de corrosion. Actuellement la corrosion commence à être visible en extérieur au travers des coulures rouges apparues en de nombreux endroits (les bras, le ventre et le cou).

Photo N° 4 : état des dégradations en juin 2005.

L'état actuel de conservation de l'œuvre nécessite un traitement lourd et vraisemblablement répétitif si l'intérieur de la sculpture métallique n'est pas traité.

Dans le cas d'un traitement de l'intérieur, il faut envisager une dépose, un transport exceptionnel, un traitement complexe avec ouverture de la sculpture, une stabilisation en usine, ressouder les différentes parties, l'application d'un revêtement adapté et une repose.

Le coût d'un traitement efficace de la sculpture actuelle est très élevé ; de plus le concept de l'œuvre originale n'est pas bien respecté, il serait alors raisonnable d'envisager une autre alternative.

Une sculpture à plus petite échelle, avec une section plus fine et de conception plus judicieuse est préférable pour retranscrire l'essence artistique de l'œuvre initiale.
