Rapport de destruction de la reproduction métallique à grande échelle  
de l'œuvre de P. Picasso.  
« L'homme aux bras écartés » 1961

Dépose de la sculpture

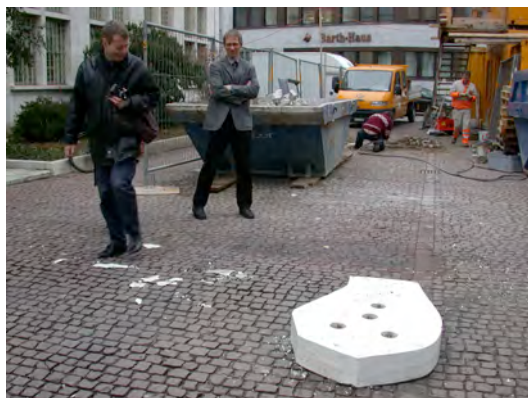
Photo N° 2 : « l'homme en blanc décapité ».

Peu de temps après sa pose, la sculpture s'est dégradée. Le coût d'un traitement efficace de la structure métallique et le non-respect de l'œuvre originale ont obligé à envisager une autre alternative que la conservation de cette réplique. Une sculpture à plus petite échelle, avec une section plus fine et de conception plus judicieuse a été l'option retenue. Il a donc été décidé d'éliminer la réplique actuelle en accord avec la fondation Picasso.

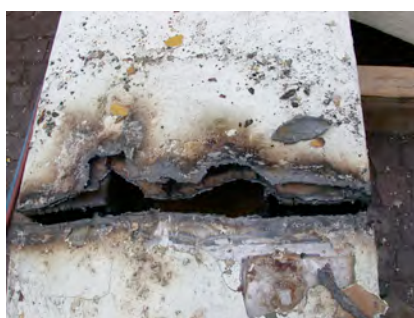
Photo N° 3 : Stratigraphie de la construction

La structure creuse est composée d'une armature interne de poutrelles d'acier habillées de deux tôles d'acier assemblées par soudure. Le revêtement de stratigraphie complexe est composé d'une couche d'accroche jaune, puis un revêtement épais de résine, vraisemblablement époxyde, dans laquelle du sable de différente granulométrie a été incorporé. Une peinture blanche a ensuite été appliquée recouverte d'une fine couche de protection.

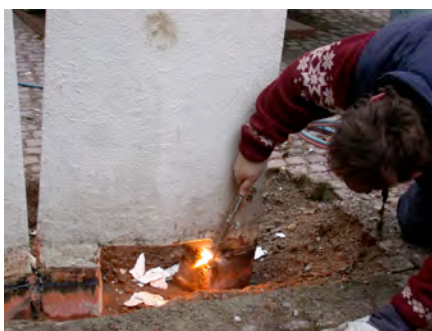
Pour la dépose, nous avons ouvert le sol pavé espérant trouver un système de fixation amovible. Malheureusement, le système était permanent et l'armature interne de la sculpture composée de poutrelles métalliques s'enfonçait d'environ un mètre dans une base en ciment coulé.

Photo N° 4 : Découpe de la base

Nous avons donc procédé à la découpe au chalumeau acétylène de la base des pieds. Une fois la sculpture à terre, nous avons par le même procédé effectué la découpe d'une jambe, des deux bras et de la tête.

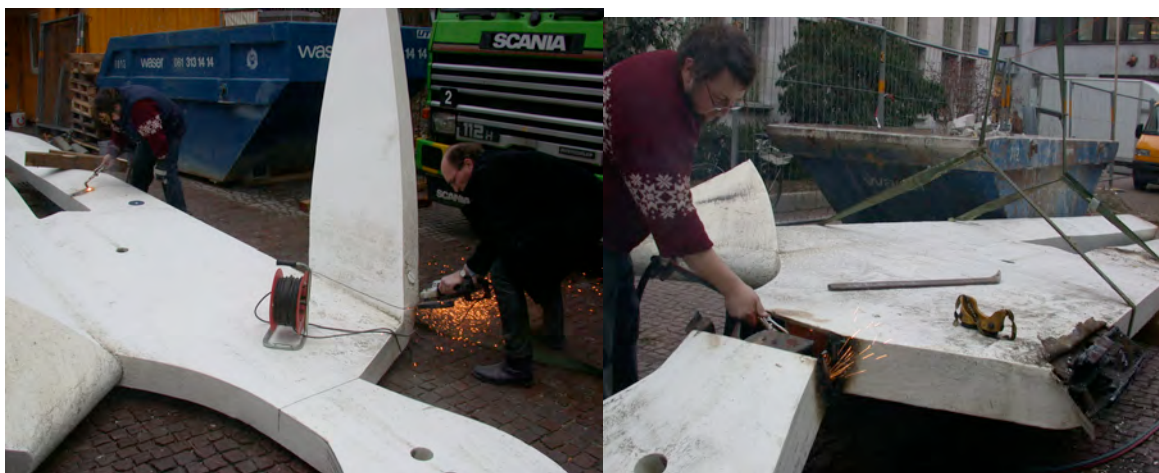
Photos N° 5 et 6 : Découpe des bras, jambes et tête.

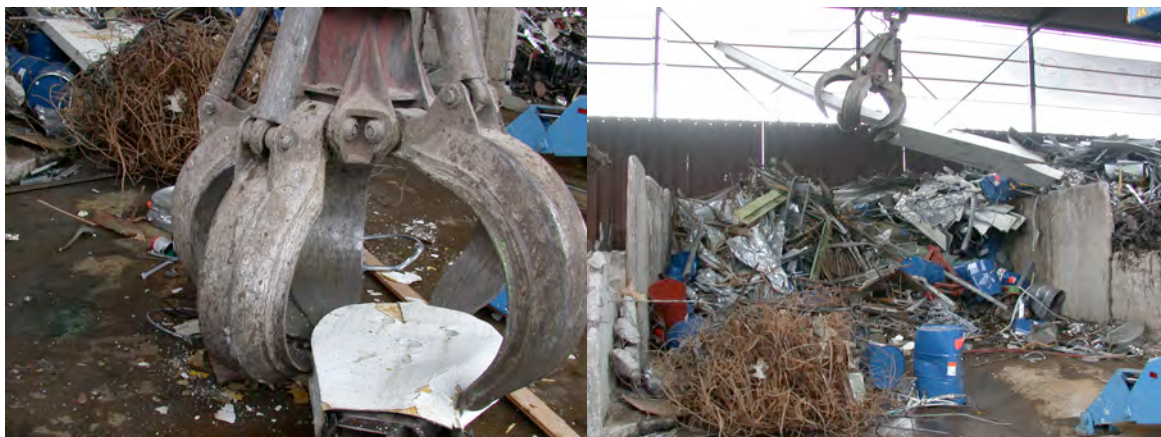
Photo N° 7 et 8 : Destruction de la sculpture.

Les différents éléments ont été dispersés en plusieurs lieux et fortement déformés par la pince de la grue. La tête a été broyée devant nous.
