# Deux poinçonneuses pour perforer les cartes de piano automatique et des éléments d'une découpeuse pour ces mêmes cartes

Rapport de restauration  
Août 2003

## **Deux poinçonneuses pour perforer les cartes de piano automatique et des éléments d'une découpeuse pour ces mêmes cartes**

### **Rapport de restauration**

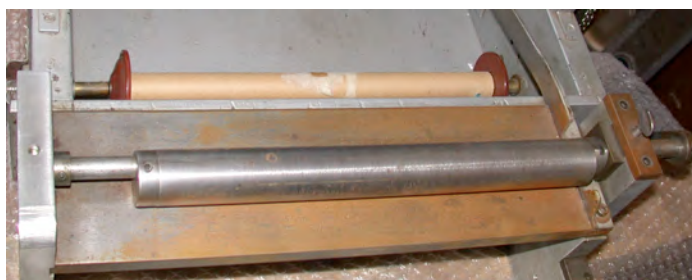
Les salissures diverses mais surtout dues aux poussières agglomérées par la graisse rendent cet objet peu esthétique. La corrosion est très active sur les parties en acier polis, exposées vers le haut et non graissées, comme la partie supérieure des rouleaux de presse et les platines de glisse des cartons. La couche de corrosion vraisemblablement récente est fine.

Nous pouvons observer différents matériaux dont la partie en bois et acier, peinte de couleur aluminium, ainsi que la platine de glisse des cartons fortement corrodée.

Les parties corrodées ont été polies à l'aide d'une pâte à polir (knorostol) diluée dans l'éthanol et appliquée avec une laine d'acier 00. Les parties les plus corrodées ont été préalablement dégagées avec un papier de carrosserie 1000 et de l'éthanol. Les éléments ont été rincés à l'éthanol.

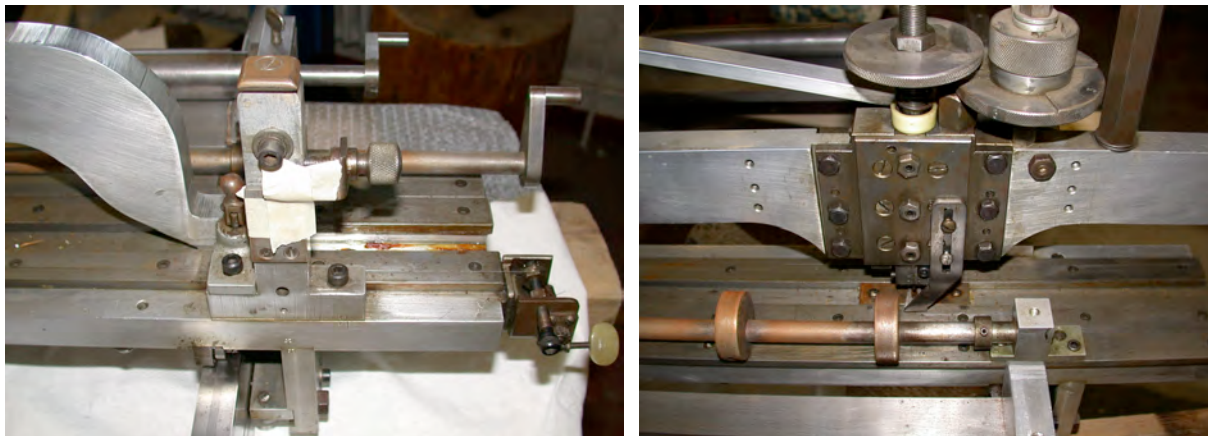
Détails de la corrosion et des salissures diverses dues aux poussières agglomérées par la graisse.

Les éléments démontés ont été dégraissés et nettoyés chimiquement en bain puis au coton tige avec un mélange eau/alcool/acétone/tensioactif. Dans le cas d'éléments mobiles petits et fortement graissés nous avons utilisé une essence minérale (white spirit) en bain.

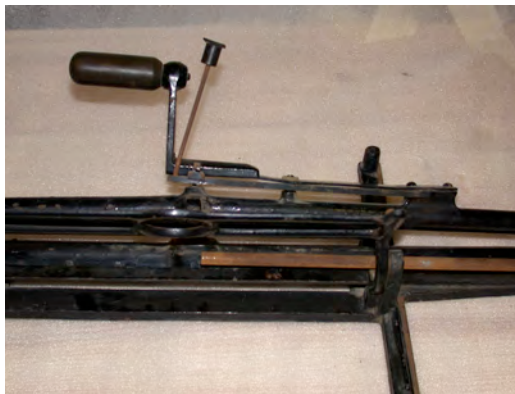
Un élément de Bakélite servant de poignée est cassé.

La peinture s'écaille et se soulève par la poussée des produits de corrosion sous-jacents. Les mécanismes de mouvements sont défectueux et parfois bloqués par la corrosion.

Cette corrosion, plus importante que sur la grande machine, car plus ancienne, est plus profonde et les produits de corrosion forment une couche épaisse.

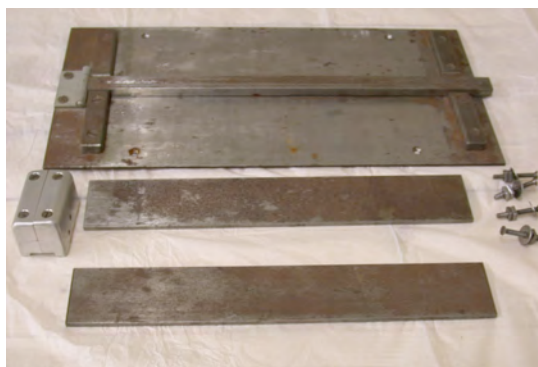
Il s'agit d'une plaque d'acier principale associée à un élément mobile, deux plaques identiques indépendantes et d'un curseur en aluminium (le curseur de découpe).

Ce dispositif de découpe était fixé sur un bâtis en bois à l'aide de vis et un des pas de vis a reçu un choc.

L'élément principal en acier est soudé (la soudure est visible) puis poli, en laissant toutefois des traces (rayures).

Cet ensemble est fortement corrodé, la corrosion est profonde et par piqûres.

Les parties en aluminium ont été nettoyées au coton tige imbibé de white spirit. Les parties en acier anciennement polies et fortement corrodées ont nécessité une abrasion avec un papier de carrosserie 1000 et de l'éthanol, puis repolies à l'aide d'une pâte à polir (knorostol) diluée dans l'éthanol et appliquée avec une laine d'acier 00 puis 000. Les éléments ont été rincés à éthanol.

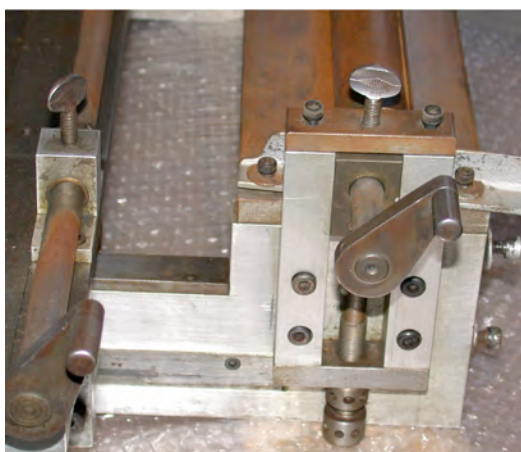
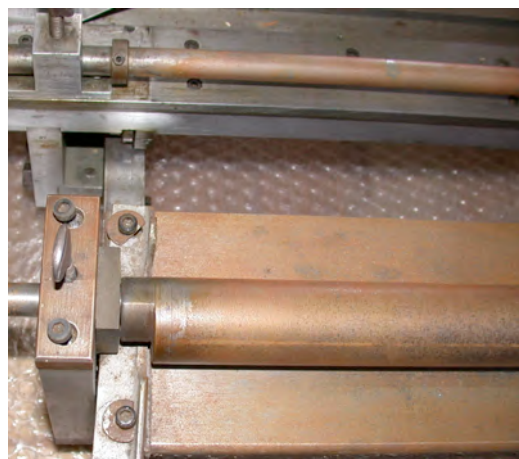
Forte corrosion sur la partie supérieure des aciers non traités, dépôts et salissures sur les parties en aluminium.

Nous avons entrepris le démontage quasi complet de la machine hormis les pièces de réglage et d'ajustement.

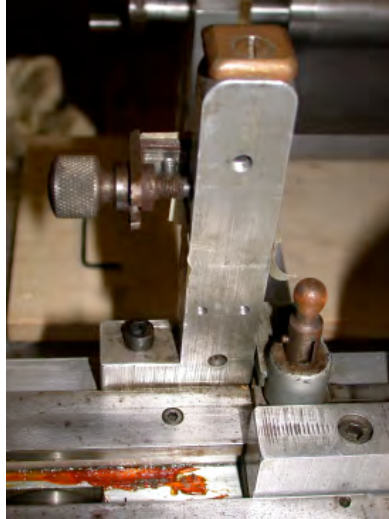
Dépôts importants de graisse.

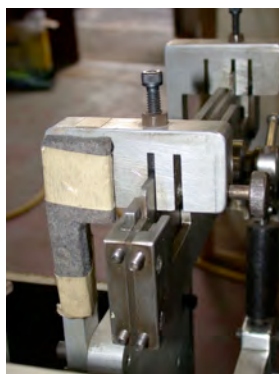
Les tampons buttoirs étaient fixés à l'aide de ruban adhésif papier.

Les tampons buttoirs étaient fixés à l'aide de ruban adhésif papier dont la colle avait durci, ils ont été démontés puis refixés à l'aide d'un film adhésif double face(3M).

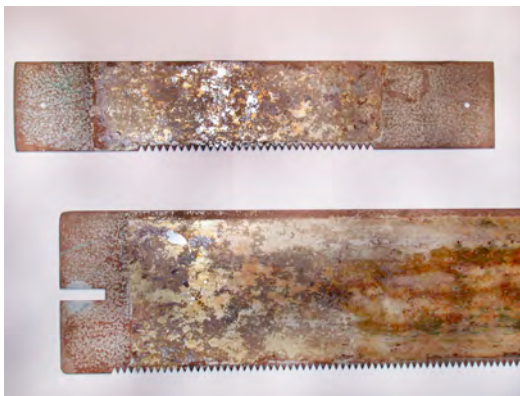
Plaquettes fortement oxydées, recevant les partitions en papier.

Les parties corrodées ont été partiellement dégagées avec un papier de carrosserie 1000 et de l'éthanol. Les oxydes de fer augmentant de volume ainsi que les divers chocs ont fait écailler la peinture. A ces endroits, la corrosion a été éliminée complètement puis remis en teinte à la peinture acrylique.

Sur les parties en contact avec le papier, un vernis acrylique du paraloid B 72 en spray (fixatif Lascaux) a été appliqué afin de protéger le métal sans tacher les papiers.

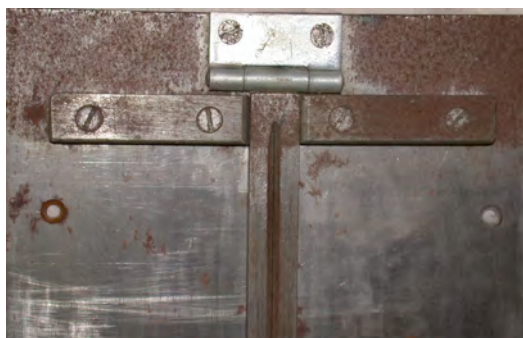
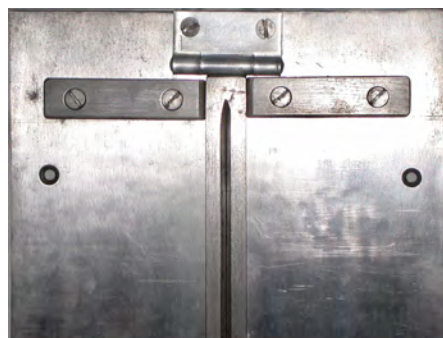
Avant et après traitement au niveau de la charnière.

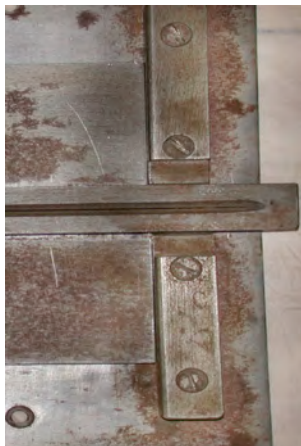
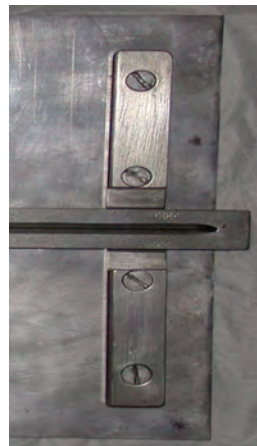
Détail avant et après traitement, on peut voir l'aspect poli retrouvé.
