**"La grande cathédrale"**  
Bronzeskulptur von A. Penalba, 1969/1971

**Restaurationsbericht**  
Mai-Juni 2006

## **"La grande cathédrale"**

### **Restaurationsbericht**

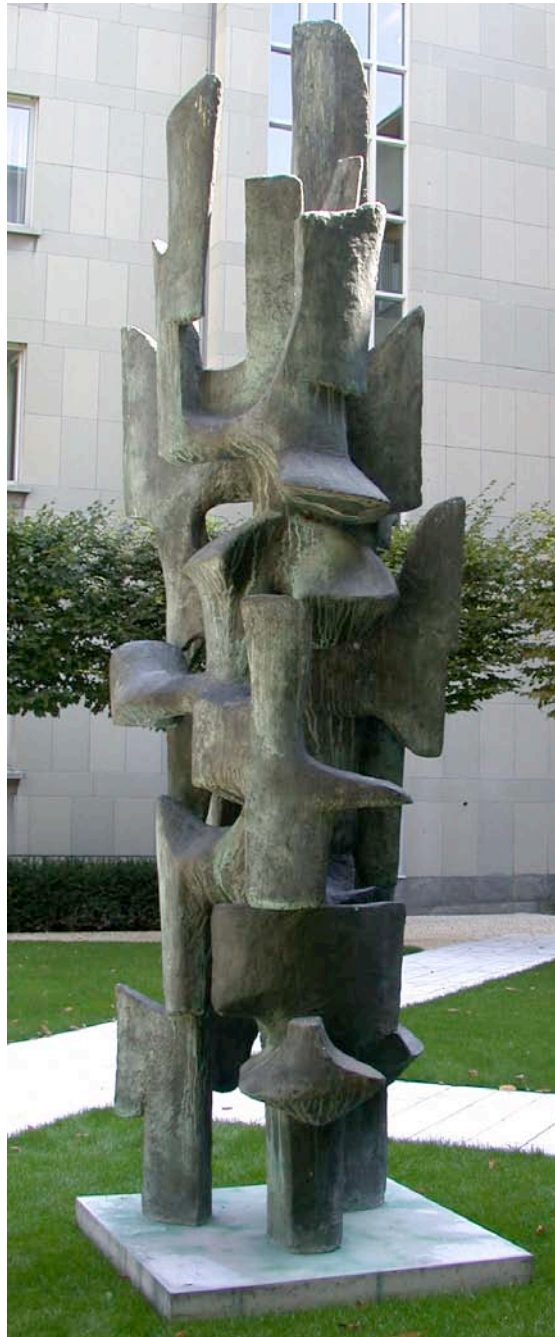
Photo 1: Skulptur vor der Behandlung

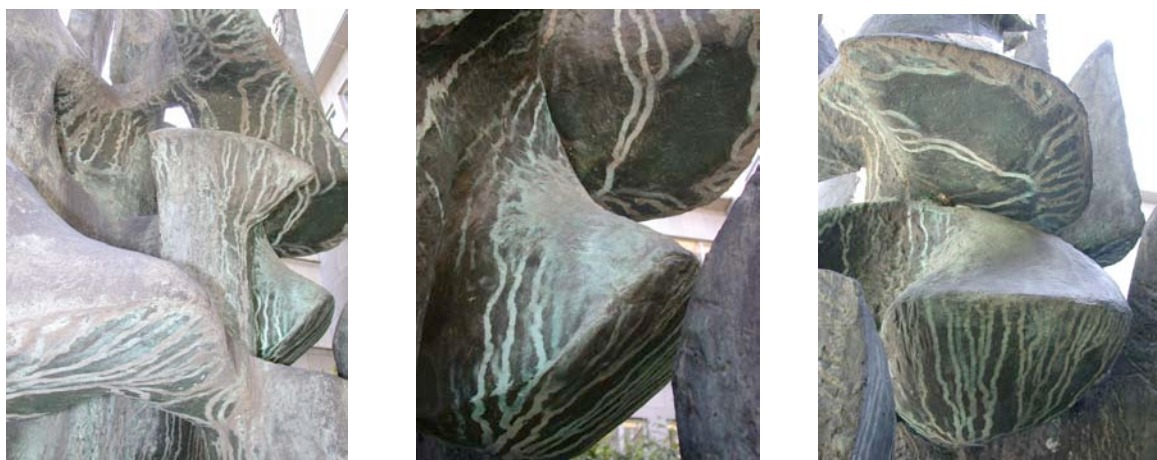
Nebst einer lokalen Korrosion (verursacht durch das Herabfließen von Wasser) kann eine generelle Korrosion an der Skulptur beobachtet werden, welche natürlich stattfindet bei Bronzeskulpturen im Freien. Schädlicher ist kurzfristig eine aktive Korrosion in den Vertiefungen des Reliefs und in den geschweissten Bereichen.

Die Oberfläche ist rau geblieben. Die starken Unebenheiten der Oberfläche wie auch die zahlreichen Reliefs haben die Ansammlung von Staub auf dem gesamten Werk begünstigt. Diese Ansammlung brachte eine permanente Feuchtigkeit an gewissen Stellen mit sich, ein aggressives Milieu hat sich gebildet und eine aktive Korrosion wurde somit begünstigt.

Photos 4, 5 et 6: Details der entstellenden Korrosion

Die Skulptur von 4,5m Höhe und 1,5m Weite besteht aus zusammengeschweissten konkaven Bestandteilen. Die Schweissnähte, die die Bestandteile verbinden, sind sehr porös und weisen zahlreiche Blasen, sowie eine starke Heterogenität der Legierung auf. In diesen Schweisszonen lokalisiert sich die aktive Korrosion vorzugsweise.

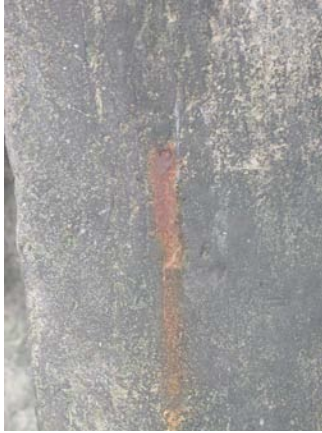
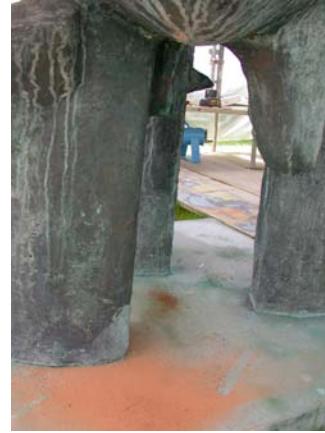
Die Eisenstangen, die zur Aufrechterhaltung des inneren Kerns der Skulptur während des Gusses gedient hatten, wurden nicht entfernt, wie die Probe mit dem Magneten ergeben hat. Die galvanische Korrosion hat den Korrosionsprozess der eisernen Elemente beschleunigt, was zu Fliessspuren von Eisenoxyd auf der Oberfläche geführt hat.

Der innere Kern der Skulptur wurde aus roter Tonerde gefertigt. An zahlreichen Stellen ist der Ton-Kern noch vorhanden. An manchen Stellen ist er trocken und pulverig, an anderen ist er getränkt mit Wasser. Das ist beunruhigend, denn langfristig können das Anschwellen des Kerns wie auch die Korrosion der Eisenstangen die Skulptur rissig machen und ihre strukturelle Stabilität beschädigen.

Photos 7 et 8: Spuren von Eisenoxyd; teilweise Entfernung der roten Tonerde des Kerns

Die Eisenstangen, die der Aufrechterhaltung des Kerns gedient hatten, wurden aufgebohrt. Messing- und Kupferstangen mit verschiedenen Durchmessern wurden eingefügt und dann verschmiedet.

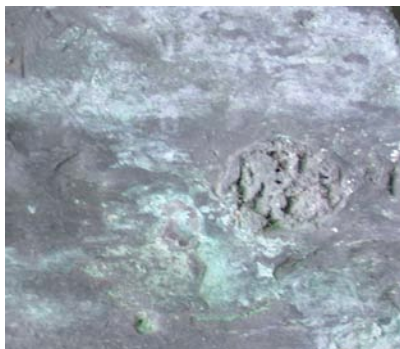
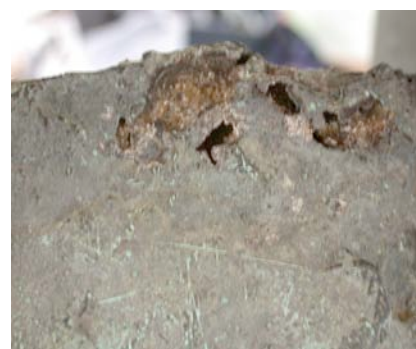
Fehler im Guss (Blasen und Lunker im Material) haben Löcher und Vertiefungen auf der gesamten Skulptur gebildet. Nur wenige der Fehler wurden auf fachgerechte Art behoben. Einzig ein paar Löcher sind mit Bronzestangen zugemacht worden. Die übrigen Risse und andere Löcher sind nicht geflickt worden. Allerdings sind gewisse Löcher mit Fensterkitt, andere Schadstellen mit gefärbtem Wachs aufgefüllt worden. Dieses nur wenig hitzebeständige Wachs ist um die Stelle des Auftrags gewandert und hat unschöne schwarze schmierige Strahlen hinterlassen.

Der innere Kern muss sich während des Gusses bewegt haben, was die Risse und die unregelmässige Materialstärke an gewissen Stellen der Skulptur erklärt. Weitere Risse sind auf ein Zusammenziehen des Metalls beim Abkühlen nach dem Guss zurückzuführen. Die Schmelzarbeit wurde unsorgfältig ausgeführt, die Oberflächenbehandlung nach dem Guss ist nur sehr grob. Die Ausbesserungen der Löcher, das Entfernen von Stiften, die Mängel und Gusspuren sind noch gut sichtbar, und eine Politur hat nicht stattgefunden.

Photos 9 et 10: Fehler im Guss, Blasen und fehlendes Material, Löcher und Krater.

Das Wachs und der Fensterkitt wurden entfernt. Die Löcher, die die Skulptur durchdringen, wurden durch dasselbe Verfahren gestopft, zum Teil mit Hilfe von Zugabe von gefärbtem Epoxydharz.

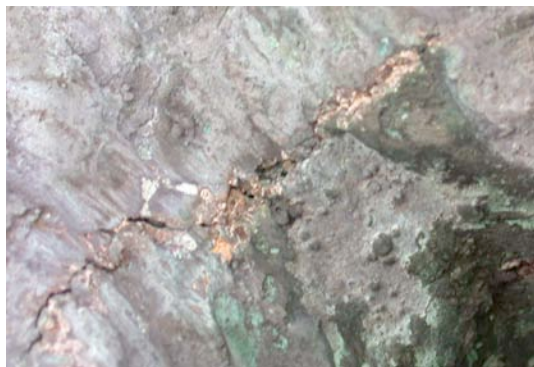
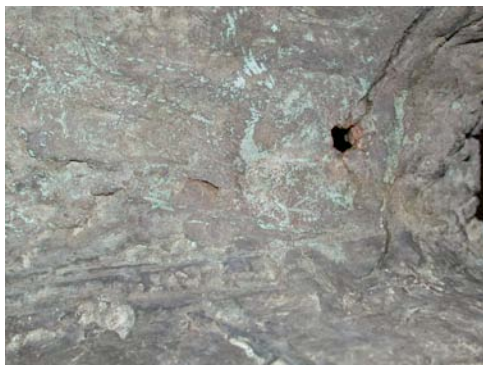
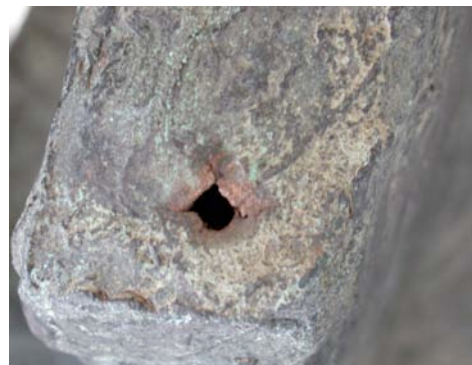
Photos 11, 12, et 13 : Risse und Löcher im Guss

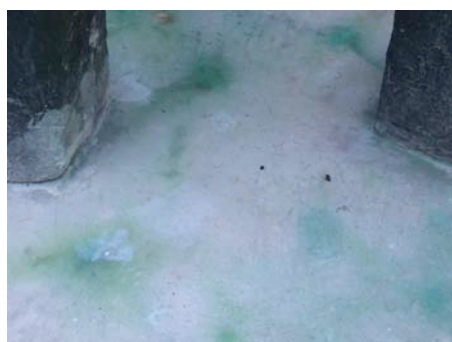
Die Skulptur ist momentan auf einem gegossenen Betonsockel befestigt, der integraler Bestandteil der Skulptur ist. Diese Basis ist stark durchtränkt mit dem Kupfersalz, das vom herablaufenden Wasser angeschwemmt worden ist. Die grünlichen Spuren sind unschön anzuschauen.

Trotz Silikon zwischen dem Sockel und der Skulptur, ist der untere Teil des Werks einer grösseren Aktivität der Korrosion ausgesetzt, was auf die Nähe mit dem Boden und des Wassers, das durch den Rasensprekner versprüht wird, zurückzuführen ist. So kann man in diesem Bereich Veränderungen mit viel heftigerer Korrosion von hellgrüner Farbe beobachten.

Photo 14: unschöne grünliche Flecken von Kupfersalz

Das Herunterlaufen von mit Korrosionsprodukten der Bronze angereicherten Wassers hat den Betonsockel verfärbt. Das poröse Material ist mit Kupfersalzen getränkt, was zu unschönen grünen Flecken geführt hat. Wir haben die Kupfersalze mit Hilfe von Umschlägen mit chemischen Produkten, die sich mit den Salzen verbinden (Ammoniak und EDTA mit PH-Wert 7), entfernt.

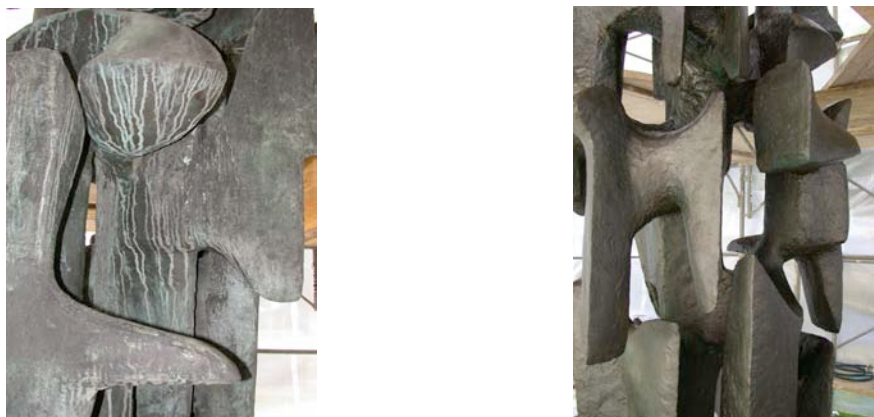
Photos 15 et 16: Skulptur vor und nach der Behandlung

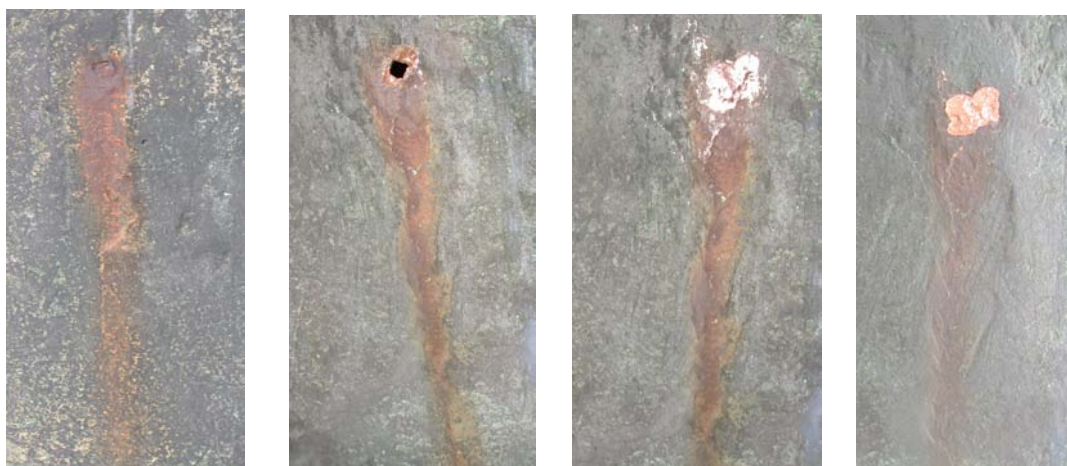
Photos 17, 18, 19 et 20: Eisenstab vor der Behandlung, nach der Bohrung, eingefügter und geschmiedeter Kupferstab, weniger deutliche Fliessspuren nach der Sandstrahlung

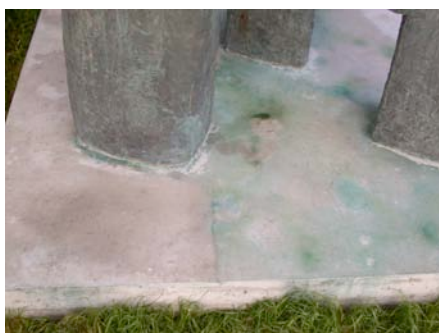
Photo 21: Behandlung zur Entfernung des Kupfersalzes in Gange
