Rapport concernant le traitement de conservation-restauration
d'une série de petits appareils photographiques pour pigeons
Brevet Michel, 1930

Rapport de traitement
mai 2008

Art Metal Conservation GmbH

Bâle le 30 mai 2008

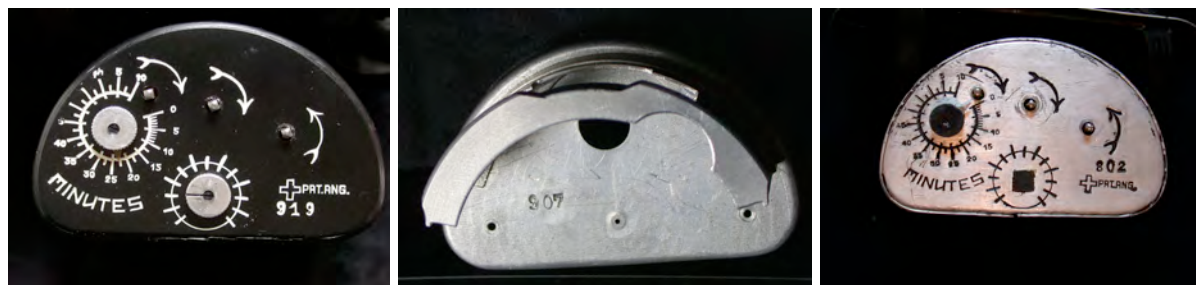
Photos 3, 4 et 5 : Les châssis 919, 907 et le prototype 802.

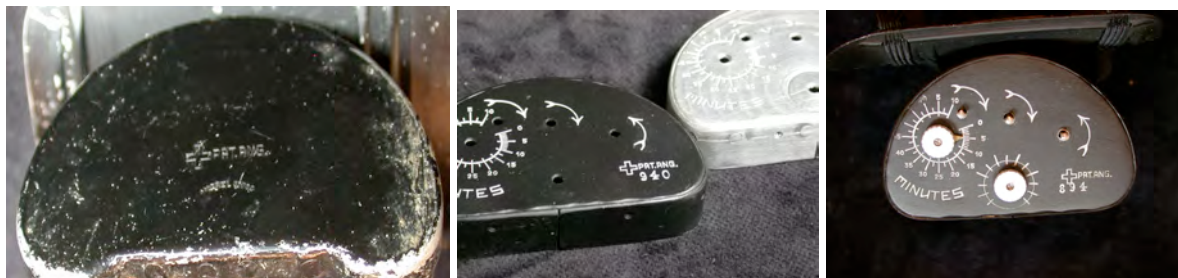
Photos 6, 7 et 8 : Les châssis du lest, des pièces 939 et 940 et l'appareil 894.

Pour le lest, les produits de corrosion forment de grosses boursouffles déformantes et détruisent la matière. Des traces d'atterrissages aléatoires sont visibles par des éraflures de la peinture et des restes de sédiments terreux.

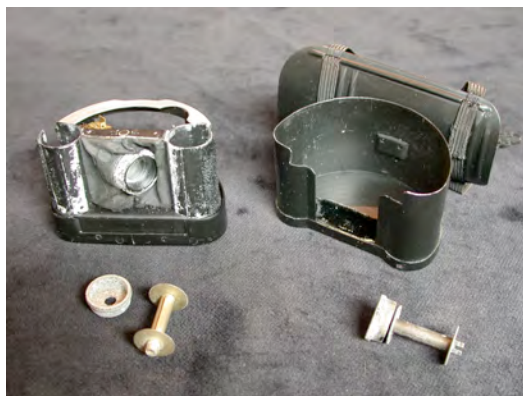
Photo 10 : Les éléments constitutifs d'un appareil en différents alliages d'aluminium.

Nous sommes en présence au minimum de deux différents types d'aluminium, l'un qui se corrode et l'autre pas.

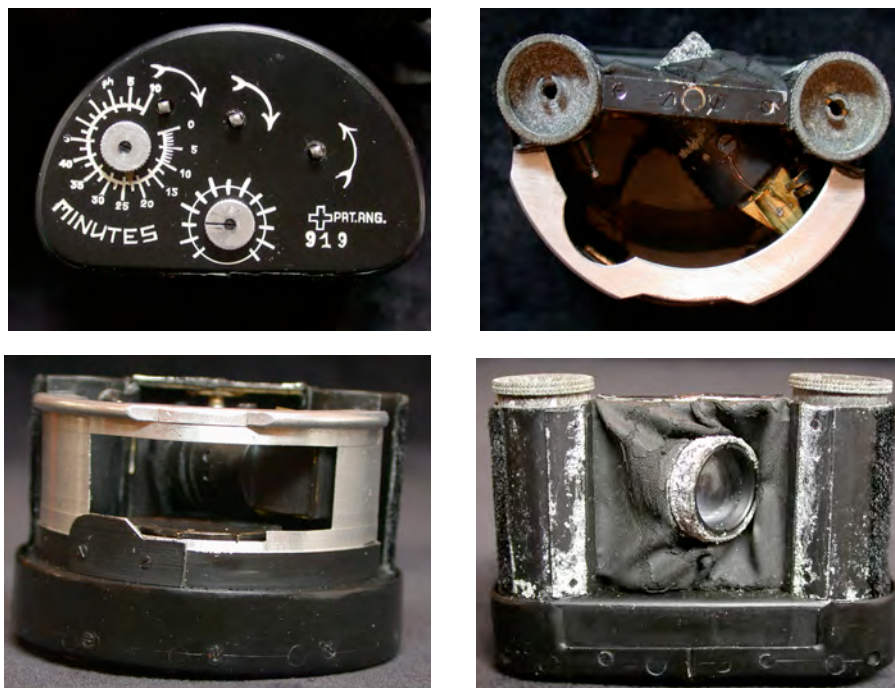
Photos 11, 12, 13 et 14 : Les différentes vues de l'appareil.

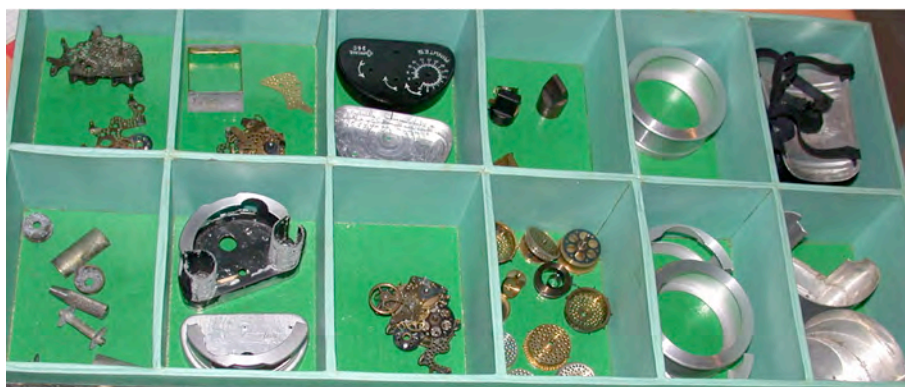
Le deuxième fait est que l'on retrouve une corrosion similaire sur les pièces détachées non utilisées.

Photo 17 : Les précieuses pièces détachées.

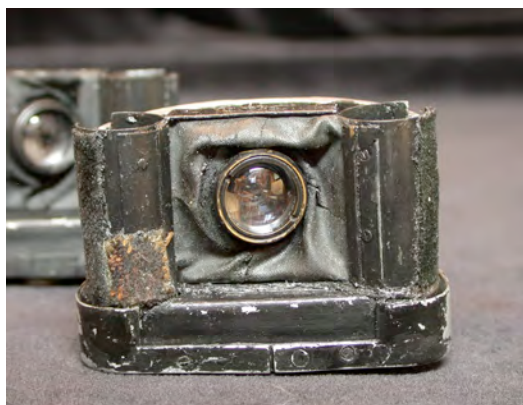
Photo 28 : Le prototype différent des autres appareils.

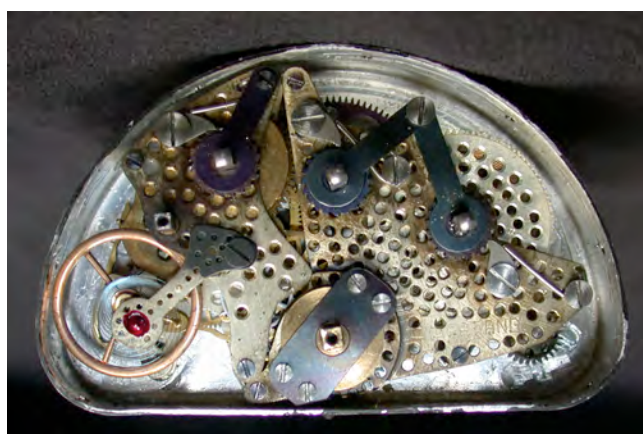
Seul un appareil a été démonté entièrement et nous avons pu en observer son mécanisme en détail (Cf. Photo 29).

Photo 29 : Vue du mécanisme après démontage.

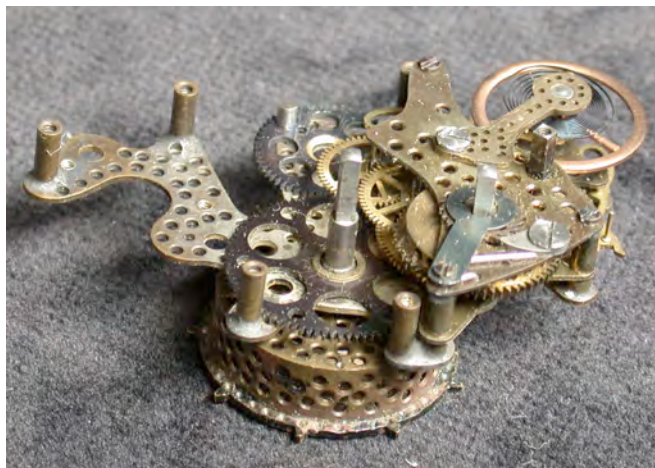
Photo 30 : Les pièces du mécanisme sont allégées par percement de trous dans la matière.

Les différentes pièces constituant de ce mécanisme ont soit été réduites à l'extrême soit évidées pour alléger l'ensemble. Ceci est visible sur les différentes pièces détachées du mécanisme de minuterie.
