# Deux poinçonneuses pour perforer les cartes de piano automatique et des éléments d'une découpeuse pour ces mêmes cartes

Rapport de restauration  
Août 2003

## **Deux poinçonneuses pour perforer les cartes de piano automatique et des éléments d'une découpeuse pour ces mêmes cartes**

### **Rapport de restauration**

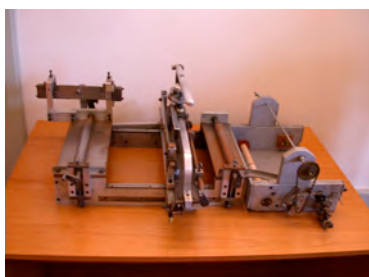
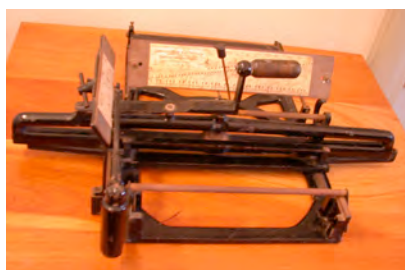
Les trois éléments A, B, C dans leur lieu de stockage.

La structure des machines ne présente pas de problème majeur hormis quelques dysfonctionnements d'ordres mécaniques. La surface quant à elle pose un problème de corrosion qui tend à progresser et à brève échéance qui risque de bloquer les mécanismes mobiles, l'essence même des machines.

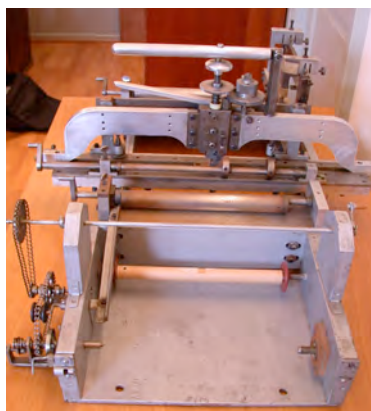
## II A La grosse poinçonneuse.

La fabrication artisanale ne fait aucun doute. Sans lui enlever la précision et l'ingéniosité de l'assemblage, les finitions de surface et l'esthétisme ne sont pas primordiales dans cette réalisation.

Cet objet fait sur mesure est le plus complexe car il s'agit d'un assemblage composite d'éléments de diverses origines et de matériaux très différents.

Les salissures diverses mais surtout dues aux poussières agglomérées par la graisse rendent cet objet peu esthétique. La corrosion est très active sur les parties en acier polis, exposées vers le haut et non graissées, comme la partie supérieure des rouleaux de presse et les platines de glisse des cartons. La couche de corrosion vraisemblablement récente est fine.

Cet objet composite devait être stabilisé et pour ce faire, il fallait éliminer la corrosion et les différents dépôts (gras, poussières, etc....).

Cependant, cet objet devait conserver ses traces d'utilisation et ne pas paraître trop neuf. Nous avons donc nettoyé et éliminé les traces de corrosion tout en lui laissant une certaine patine d'utilisation (salissures, et légère corrosion stable) et en orientant le choix des matériaux utilisé pour lui garder sa fonctionnalité.

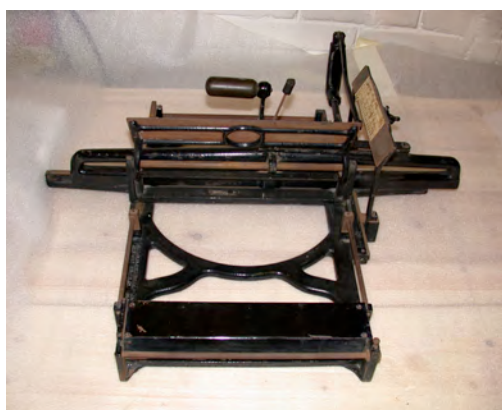
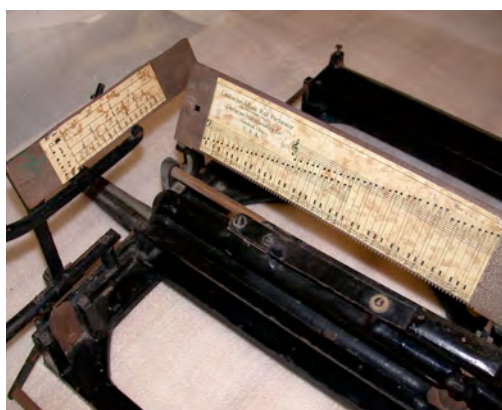
## II B La petite poinçonneuse.

Cet élément manufacturé (Leabarjan, Patent 1911), est en acier et fonte de fer peint avec une peinture noire épaisse et brillante.

Deux papiers sont encollés sur deux plaques.

La peinture s'écaille et se soulève par la poussée des produits de corrosion sous-jacents. Les mécanismes de mouvements sont défectueux et parfois bloqués par la corrosion.

Cette corrosion, plus importante que sur la grande machine, car plus ancienne, est plus profonde et les produits de corrosion forment une couche épaisse.

De la même façon que la poinçonneuse A, celle ci devait être nettoyée et stabilisée. Cependant plus ancienne que la précédente, il fallait lui garder une certaine "patine d'âge". Ainsi, sur les métaux non peints la corrosion a été amoindrie mais conservée. La surface métallique n'ayant pas été mis à nu comme précédemment, aucun poli ne s'est avéré nécessaire

D'un mécanisme moins complexe que la grosse poinçonneuse, cette machine a été complètement démontée afin d'éliminer les différents dépôts (gras, poussières, etc....) et une partie des produits de corrosion.

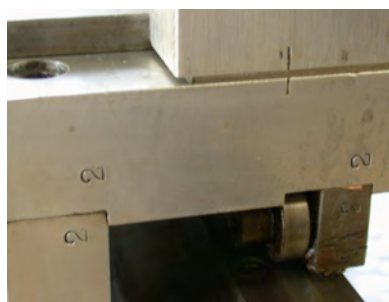
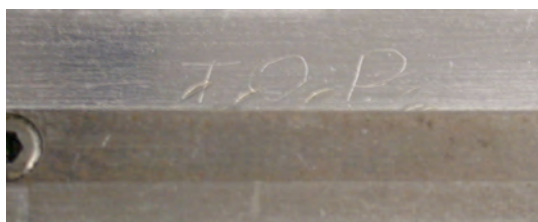
A noter que les vis et autres assemblages ne sont pas de normes européennes mais anglo-saxonnes. Les pièces avaient été, lors de la construction de la machine, numérotées ou positionnées à l'aide de repères nous facilitant le remontage.

Positionnement d'origine par numéros, traits et inscriptions (top) des différents éléments nous facilitant le remontage.

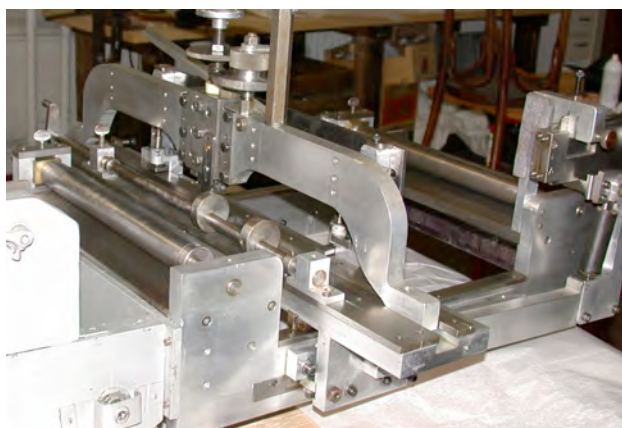
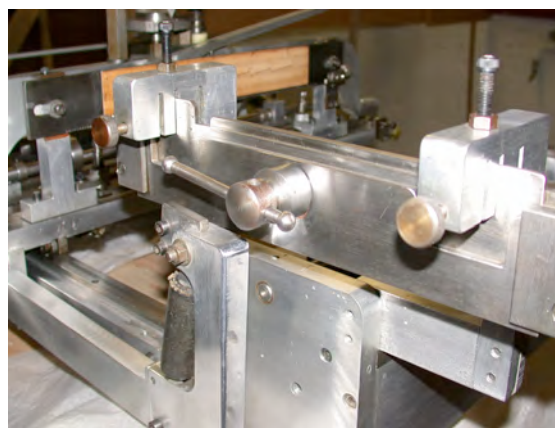
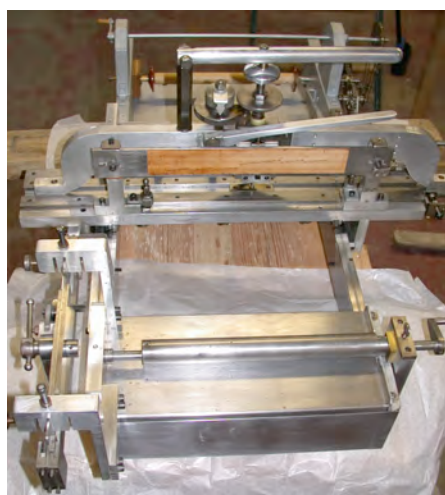
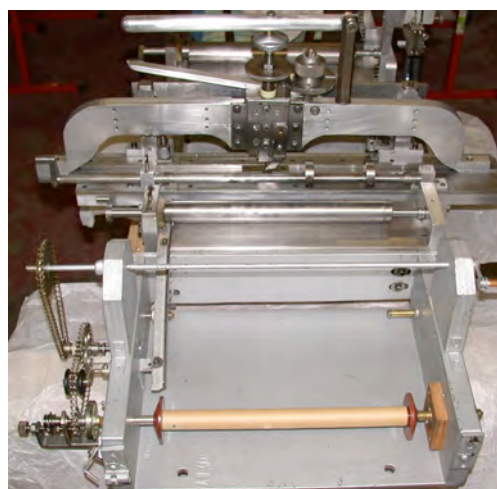
Après traitement, détails, avant et arrière.

L'un des curseurs latéraux de réglage de vitesse des notes n'est plus fonctionnel, il a été volontairement laissé tel quel car il résulte d'un acte volontaire de la part de son utilisateur (Monsieur P. Sacher) qui lors de ses compositions ne souhaitait pas ce réglage (communication de M. Kassel).

Sur les parties non mobiles et qui n'entrent pas en contact avec les papiers, nous avons appliqué à chaud (chauffage du métal), une protection à la cire minérale microcristalline (cosmoloid H 80) diluée dans le white spirit. Cette cire après évaporation du solvant a été lustrée au chiffon de coton afin d'homogénéiser le film de protection.

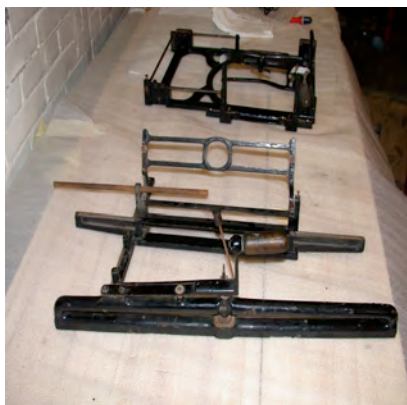
Démontage complet de la machine.

Très sale, les éléments démontés ont été dégraissés et nettoyés chimiquement en bain puis au coton tige avec un mélange eau/alcool/acétone/tensioactif ; la peinture n'étant pas sensible aux solvants utilisés.

Les parties corrodées ont été partiellement dégagées avec un papier de carrosserie 1000 et de l'éthanol. Les oxydes de fer augmentant de volume ainsi que les divers chocs ont fait écailler la peinture. A ces endroits, la corrosion a été éliminée complètement puis remis en teinte à la peinture acrylique.

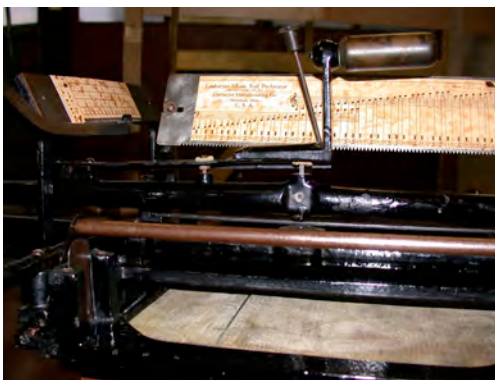
Détail après restauration et remise en place des copies des partitions en papier.

Sur les parties en contact avec le papier, un vernis acrylique du paraloid B 72 en spray (fixatif Lascaux) a été appliqué afin de protéger le métal sans tacher les papiers.

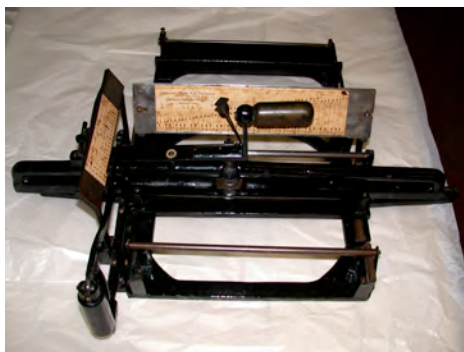
Vue d'ensemble après restauration.

Certaines parties n'étaient plus mobiles, et certaines autres coulevaient très mal. Le démontage, l'élimination total des produits de corrosion en certains endroits ainsi que le graissage nous a permis de les rendre à nouveau fonctionnels. Toutefois, nous avons dû replacer deux nouvelles billes en aciers inoxydables dans la gorge du bras latérale prévue à cet effet.

Les tampons de feutre sous la machine ont été inversés pour donner un aspect plus propre.

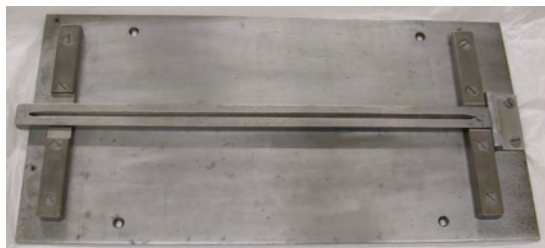
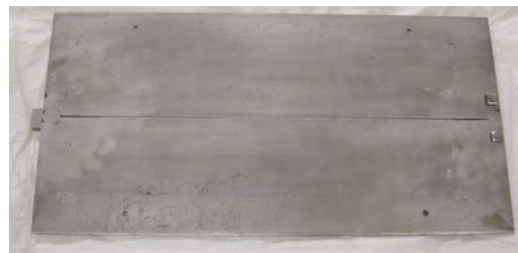
Les différents éléments après traitement.

Cet élément n'étant pas destiné à devenir de nouveau fonctionnel, nous avons appliqué à chaud (chauffage du métal), une protection à la cire minérale microcristalline (cosmoloid H 80) diluée dans le white spirit. Cette cire après évaporation du solvant a été lustrée au chiffon de coton afin d'homogénéiser le film de protection.

Une des vis ayant reçu un choc a été refaite à la lime.
