**"La grande cathédrale"**  
Bronzeskulptur von A. Penalba, 1969/1971

**Restaurationsbericht**  
Mai-Juni 2006

## **"La grande cathédrale"**

### **Restaurationsbericht**

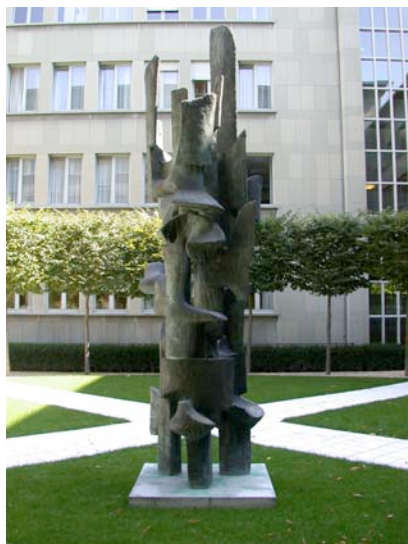
Photo 2: Ansicht vom Hof

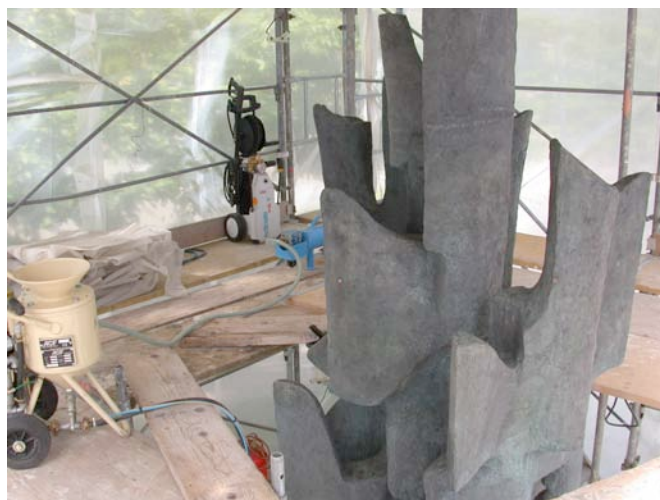
Photo 3: Innenseite der semi-wasserdichten Kabine, oberer Bereich während der Behandlung

Nach einem Gespräch mit einem Vor-Ort-Gutachten am 18. Mai 2005, ist uns ein rascher Eingriff als dringlich erschienen. Im November 2005 wurde der Konservations-Restaurations-Auftrag für die Bronzeskulptur an A.M.C. erteilt. Die Arbeiten wurden im Mai und Juni 2006 ausgeführt. Ein von der Novartis AG zur Verfügung gestelltes Gerüst hat es ermöglicht, auf zwei Niveaus mit Hilfe einer semi-wasserdichten Kabine zu arbeiten.
